**INFORME DE AUDITORÍA
JEFATURA DE OFICINA DE CONTROL INTERNO**

Lugar y fecha de emisión:	Medellín, 28 de junio 2024
Destinatario del informe:	Dirección, Subdirección Administrativa y Financiera, Subdirección Jurídica.
Nombre del informe:	Auditoría de Ley seguimiento al cumplimiento de la norma NTC 6047 de 2013.
Tipo de informe:	() Preliminar (X) Definitivo
Objetivo general del informe:	Comprobar el cumplimiento de los requisitos de accesibilidad a espacios físicos de servicio al ciudadano en la Administración Pública, acorde con los lineamientos establecidos a través de la norma técnica NTC 6047:2013, Decreto 1083 de 2015, artículo 2.2.21.5.3.

INFORME DE AUDITORÍA INDEPENDIENTE - JOCI

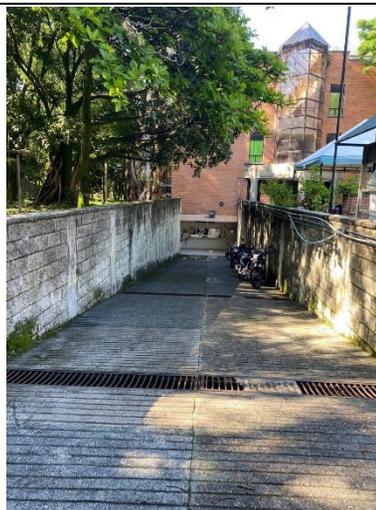
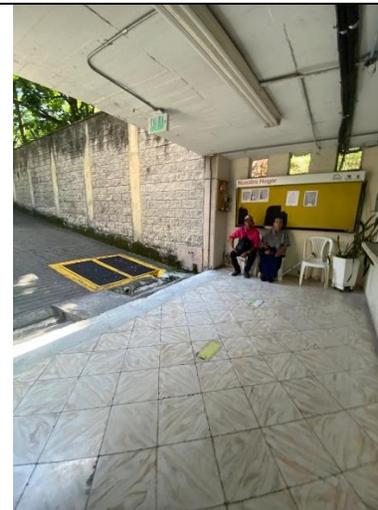
Se revisaron ambas sedes: Megacentro y Velódromo. Donde se observó que la sede del Velódromo ya no cuenta con el espacio para atención al ciudadano, para orientación de los servicios y adecuan temporalmente la atención en la zona del sótano, y en este mismo espacio se encuentra la gestión documental, y para que el usuario accede es a través de la rampa, que a pesar de tener una superficie antideslizante, es muy pronunciada y no tiene pasamanos, es decir, un acceso de alto riesgos. No es apto para personal de movilidad reducida.

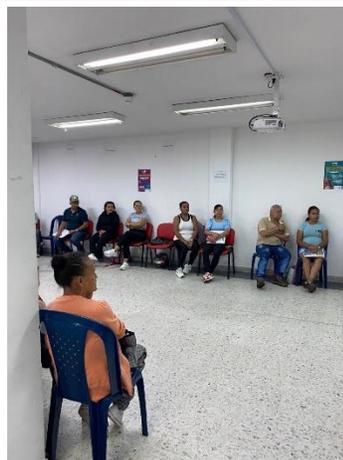
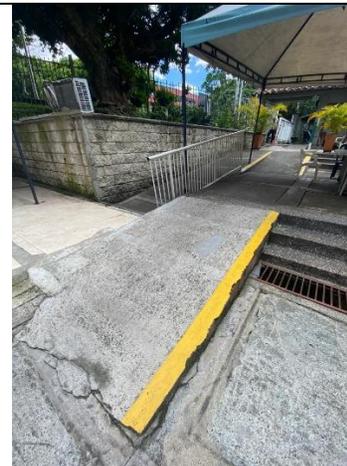
Igualmente, se evidencia que la sede Velódromo, se utiliza para realizar talleres con los ciudadanos. Y de igual manera los senderos de acceso a la sede administrativa no son apto, no cuenta con pasamanos y también es inclinado. Esto no solo riesgos para los usuarios sino también por los mismos servidores públicos de la entidad.

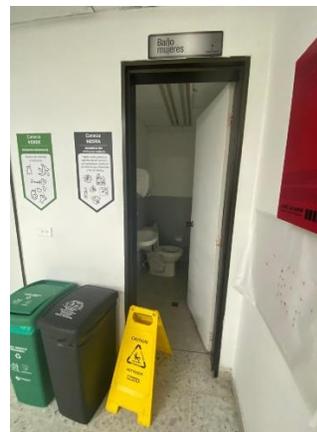
Así mismo no cuenta con baños para personal de movilidad reducida, como lo es para usuarios como para servidores públicos.

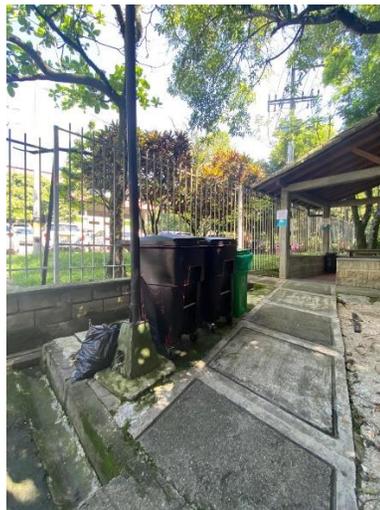
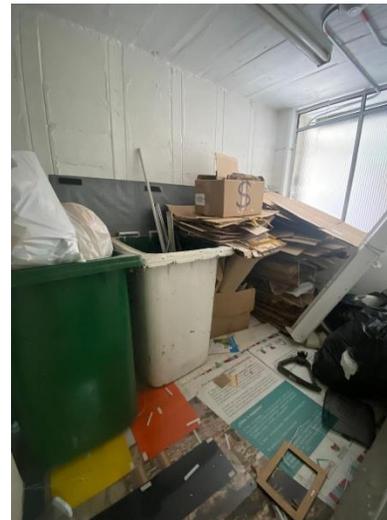
En relación con el cuarto de basura, no existe. Las basuras se ubican en un contenedor que se encuentra al aire libre. Y el reciclaje cuenta con un cuarto designado para esto. La norma define requerimientos mínimos así mismo como la normatividad ambiental.

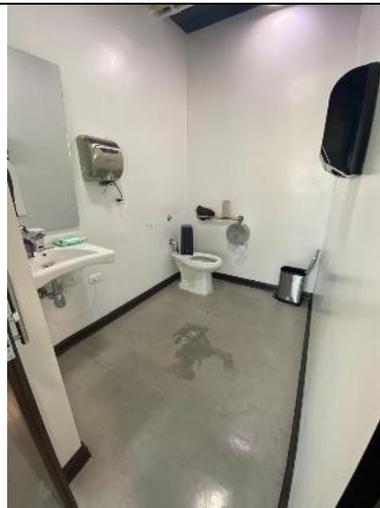
Para la sede de Megacentro se evidenció que realizaron una adecuación al baño de movilidad reducida basados en un requerimiento de la Alcaldía de Medellín por parte de Inclusión Social, y la norma en el “24.4.3 Cuarto de baño esquinero tipo B” define las especificaciones, causando ambigüedad en criterios.

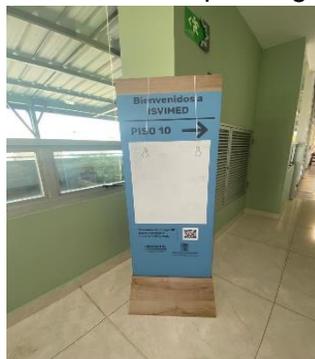
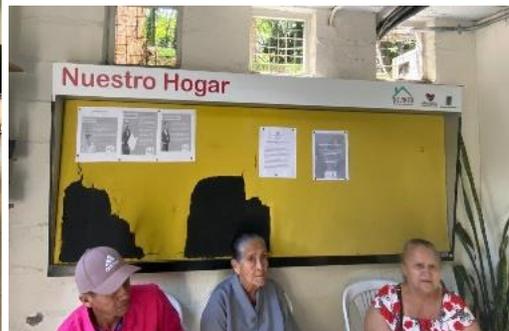
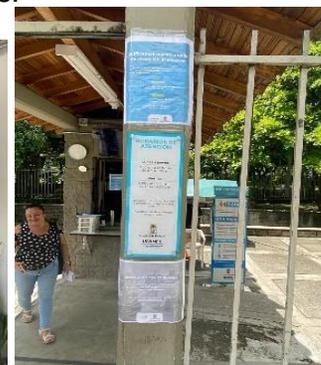
Para ambas sedes se evidenció que no se contaba con información publicada o en condiciones no adecuadas, lo que no garantiza la comunicación con los usuarios.

Para ajustes o nuevas edificaciones, se recomienda tener en cuenta la tipografía de señales de la norma NTC 6047 "Accesibilidad al medio físico, espacios de servicio al ciudadano en la administración pública". Analizar la posibilidad para destinar recursos en tecnologías que permitan y faciliten la comunicación de personas en condición de discapacidad, tales como condiciones visuales y acústicas, de amplificación y visibles adecuadas, inclusive para el componente de seguridad y protección.

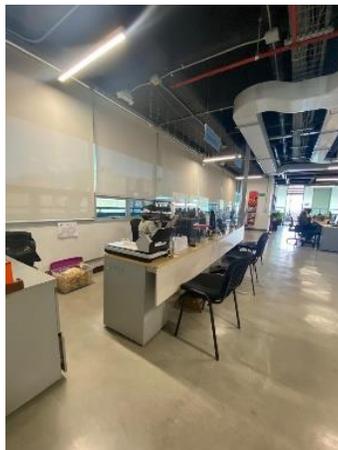
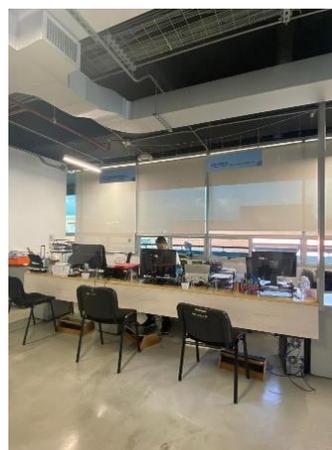
La norma especifica las condiciones de cumplimiento de los escritorios de atención y se evidencia que los puestos de gestión documental no son acordes.

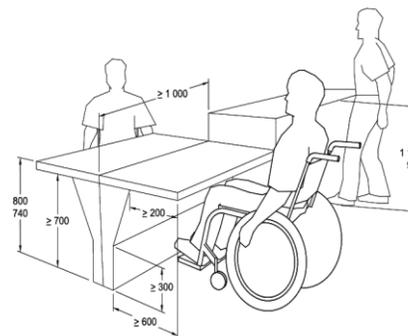
NORMA TÉCNICA COLOMBIANA NTC 6047

altura adecuada como superficie de escritura para las personas que están de pie, entre 950 mm y 1 100 mm (véase la Figura 34).

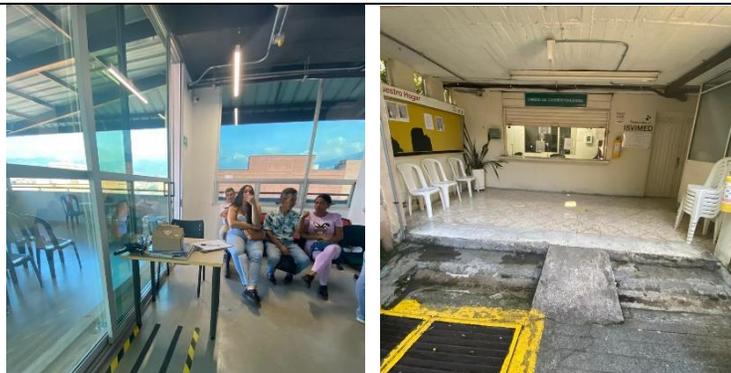
Para el caso de las sillas de espera para los usuarios no cumplen con las especificaciones y estas son sillas plásticas.

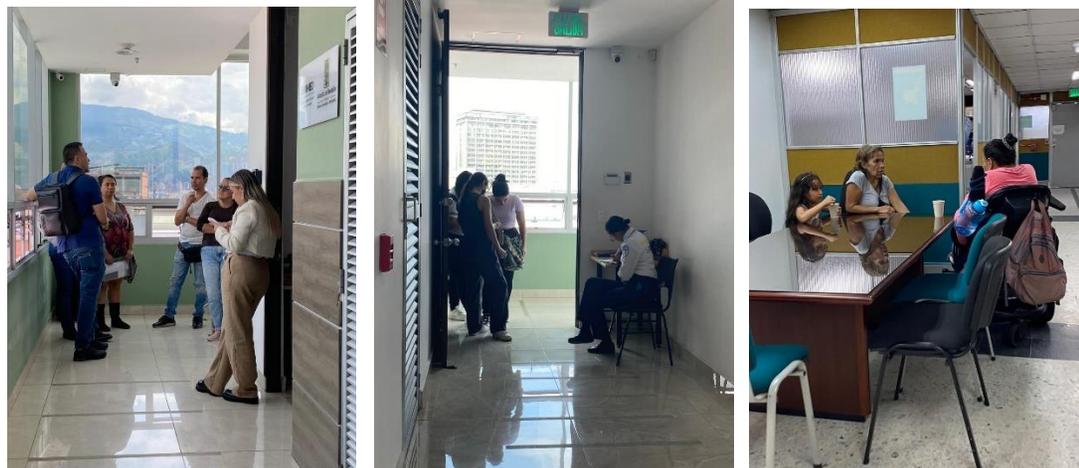
En la sede de Megacentro se evidencia que atiende usuarios en el piso 12, lugar no definido para tal fin. E igualmente para la sede de Velódromo.

Todo usuario debe ser atendido en el espacio definido para tal función, esta actividad no debería ser en las oficinas administrativas.

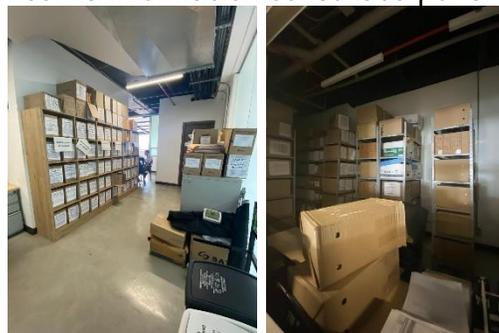
Se observa oportunidad de mejora en la organización de la documentación de gestión y central, en cuanto la identificación, almacenamiento y control del mismo, puesto que puede materializar riesgo de pérdida y no contar con la información consultada por el ciudadano.
